RAPORT DE ANALIZE

50000444-8

LINDE GAZ ROMANIA S.R.L.

Denumirea locatiei si instalatiei de unde au fost prelevate probele: amplasament Linde Timisoara conform Anexa 1.

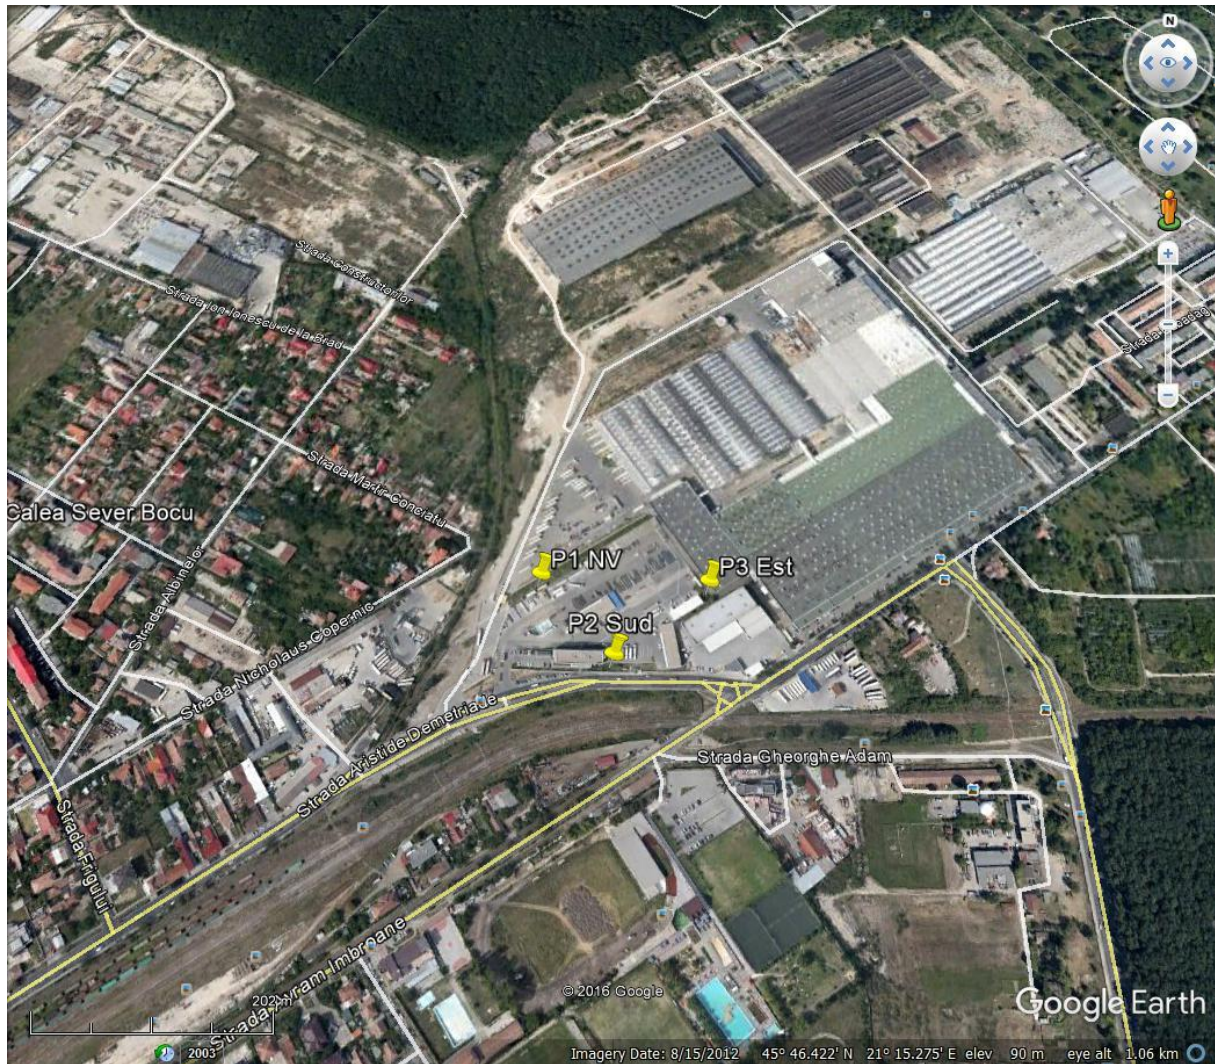
4. ANEXA 1

PLANSA AMPLASARE PUNCTE RECOLTARE SOL SI COORDONATE STEREO 70 LINDE GAZ Romania, Timisoara

Coordonate STEREO 70 Sistem Krasovski42 (conversie TransdatRO4.05 din ETRS89)

Denumire punct	X	Y
Punctul 1 NV pe partea cu calea ferata	481680.815	208890.717
Punctul 2 Sud, pe latura cu str.Demetriade	481594.379	209095.943
Punctul 3 Est, pe latura cu Prompt SA	481638.996	209041.725
